**BJURHOLMS KOMMUN**

**ÖVERSIKTLIG KARTERING AV  
STABILITETFÖRHÅLLANDEN**

Sundsvall 1997-12-15, rev 1998-01-15

**SCANDIACONSULT BYGG OCH MARK AB**

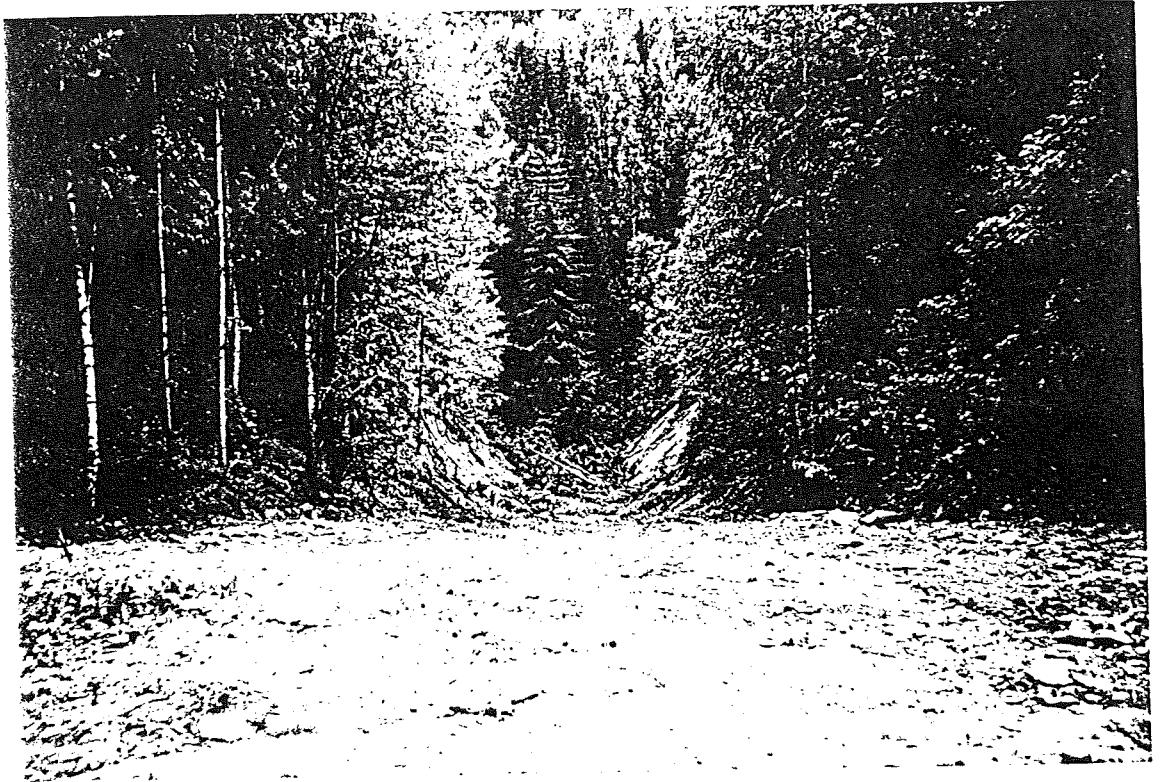
Bjurholm 1.1, Foto F16

Foto 16 till slänten sidoraväin
