Arrendatorn 1 Bjurholms kommun Översiktlig geoteknisk utredning PM Geoteknik

Datum: 2020-05-01

Arrendatorn 1, Bjurholms kommun
Översiktlig geoteknisk utredning
PM Geoteknik

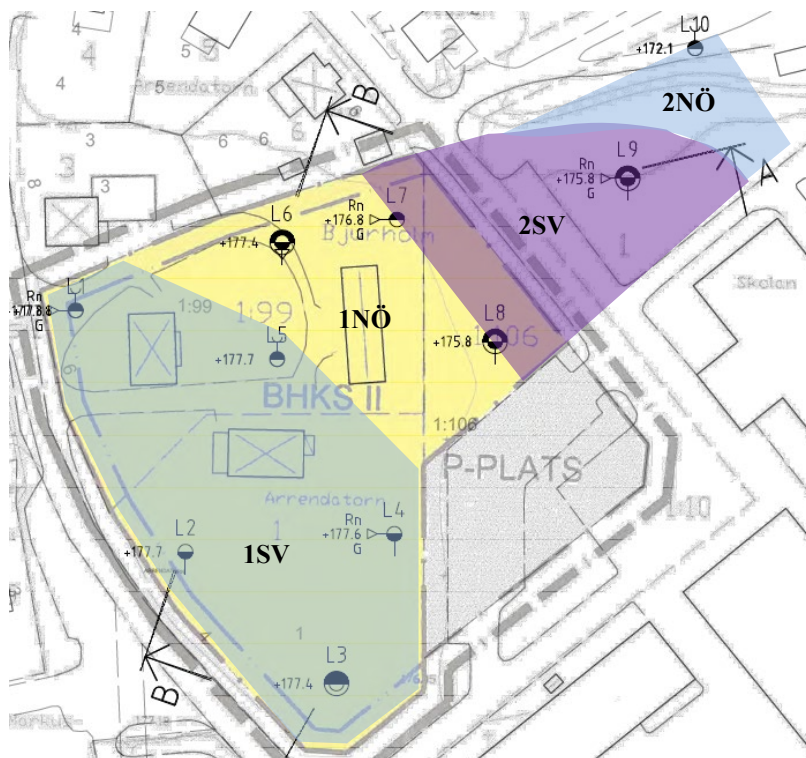
Bild 2. Undersökningsområdet indelat i delområden
